# Flodpärlmussla och elfiske i Fylleån

Inventering i Fylleån genomförd år 2020, 2021  
och 2022, initierad av Fylleåns vattenråd

Titel Flodpärlmussla och elfiske i Fylleån

Diarienummer 501-858-20

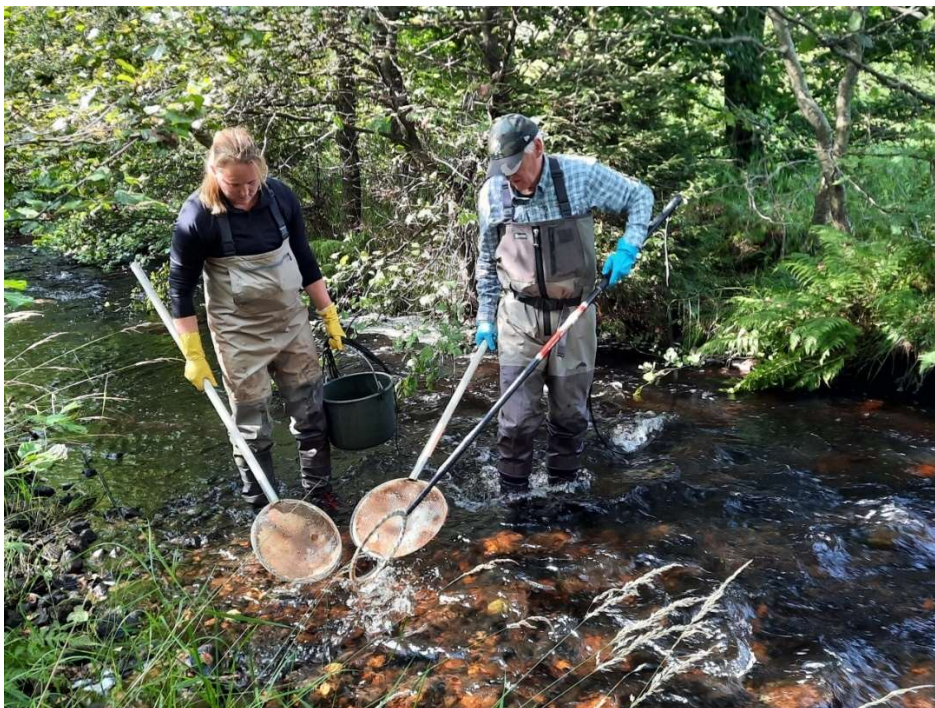
**Figur 1.** Elfiske och elfiskeutrustning, man bör alltid vara två personer vid elfisken. Foto Agnes Fridell.

Det är viktigt att redskapen är rengjorda, torra och desinfekterade så att inte *Gyrodactylus salaris* (laxparasit), kräftpest, eller andra sjukdomar sprids från ett vattendrag till ett annat. Elfiske kräver kunskap, erfarenhet och stor försiktighet och görs alltid två och två, figur 1.

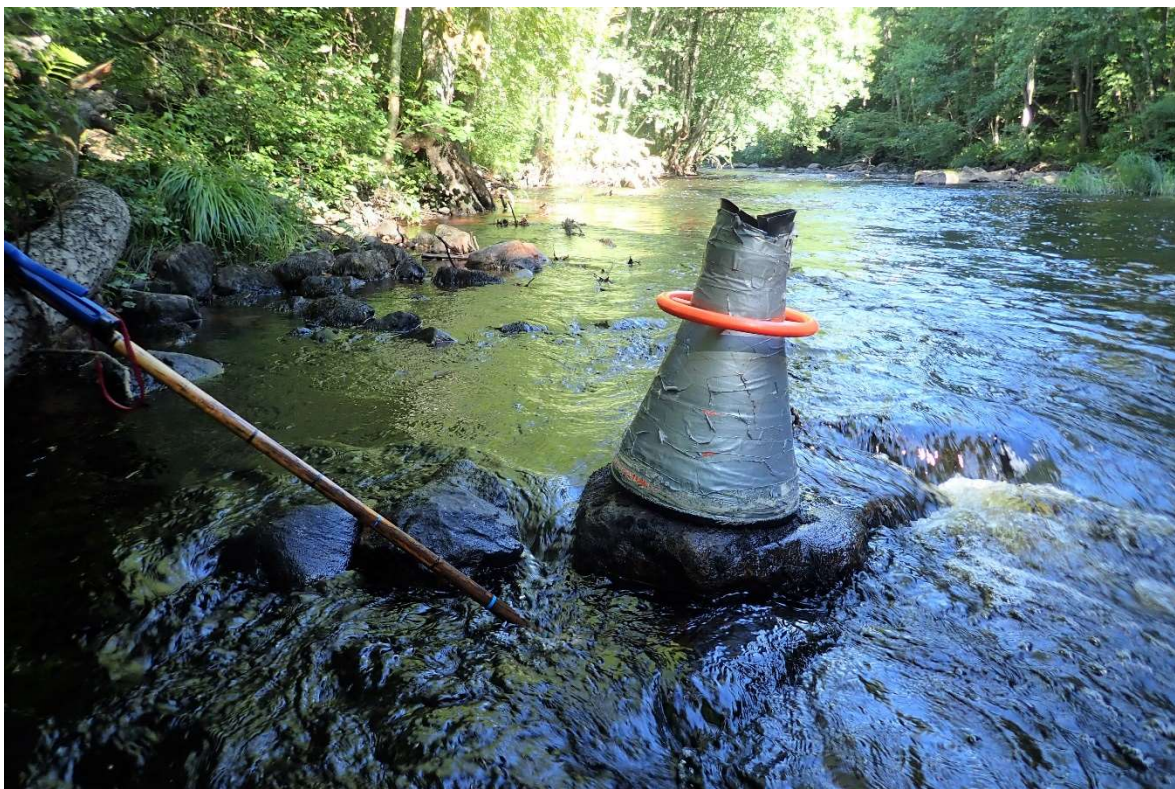
**Figur 3.** Bilden visar vattenkikare med kombinerad inventeringsstav och musseltång som användes vid inventeringen. Foto per Ingvarsson.

Inventeringsmetodiken har varit att gå nerifrån och uppströms genom att man sicksackar fram och tillbaka tvärs över vattendragen och tittar med vattenkikare ned på botten. Det är ett tungt arbete och farligt arbete som kräver mycket förarbete, erfarenhet och förmåga att kunna läsa av vattendraget. Vana att kunna vada med vadarbyxor samtidigt som man orkar hålla vattenkikaren och titta ned i hårt strömmande vatten som hela tiden försöker föra bort vattenkikaren från synfältet, figur 4.

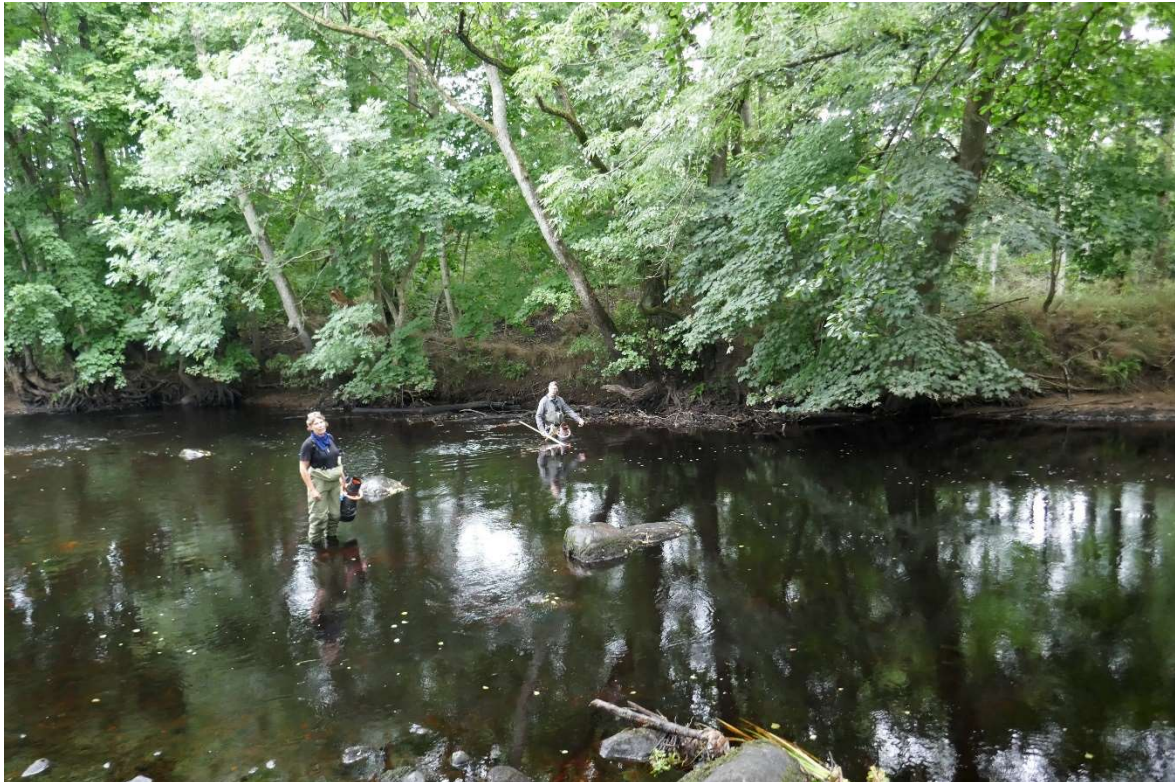
**Figur 4.** Musselinventering i Fylleån 2020, Per Ingvarsson och Elisabeth Thysell. Här hittades flodpärlmussla. Foto Stefan Anderson.

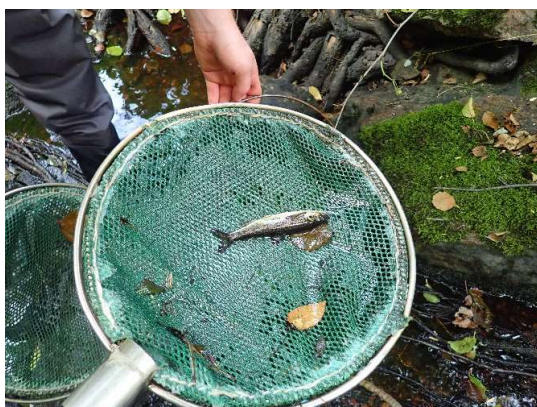
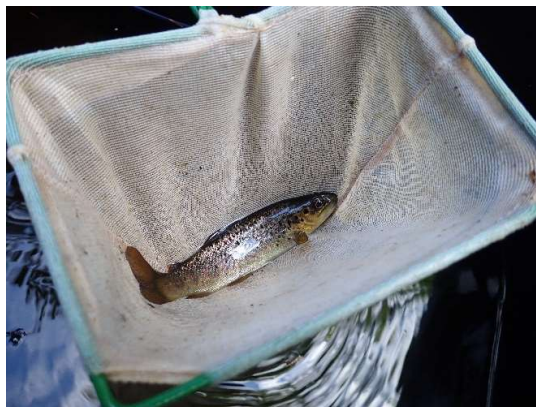
**Figur 5.** Laxyngel samt öring fångade i Ulfsnäsbäcken under elfiske 2020. Lax fångades också vid elfisket 2021. Under elfisket 2022 fångades ingen lax i Ulfsnäsbäcken. Foto Per Ingvarsson

De arter som fångades var lax, öring, figur 5, ål, lake, abborre, gädda, mört, nejonöga, elritsa, små spigg och signalkräfta. Vid elfisket under 2021 fångades en nystigen blanklax på 1,5–2 kg i Ulvsnäsbäcken. Vid elfiske 2022 rådde lågt flöde med blandat resultat. Positivt är att lokalen i Hällabäcken ökade från 14 st. öringar 2021 till 44 st. öringar 2022, se tabell 2. Oroväckande är att antal öringar och laxar i Assarpsbäcken, vid Statsbondgården, har minskat drastiskt. Elfisket som länsstyrelsen gjorde 2019 gav 68 öringar och tre laxar medan 2022 bara gav 7 öringar en minskning med 54 st.

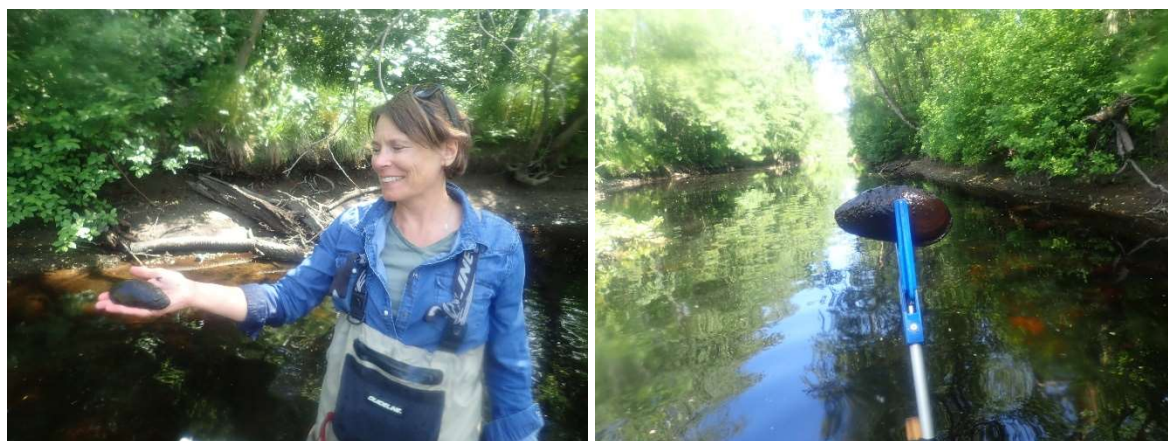
**Figur 9.** Elisabeth Thysell från länsstyrelsen visar stolt upp ett äldre exemplar av flodpärlmussla från Fylleån nedströms Tullgrens kvarn. Foto Per Ingvarsson.

Musslorna har rapporterats till art/musselportalen. Medellängd på musslorna var 118,7 mm medelbredd 33 mm och medelhöjden 54,3 mm, tabell 3. Alla musslorna som hittades var äldre musslor och minsta mussla mättes till 110 mm medan största mussla mättes till 135 mm, figur 9. Ingen föryngring har skett på nära 100 år och troligtvis finns högst 20 st. musslor på den undersökta sträckan.

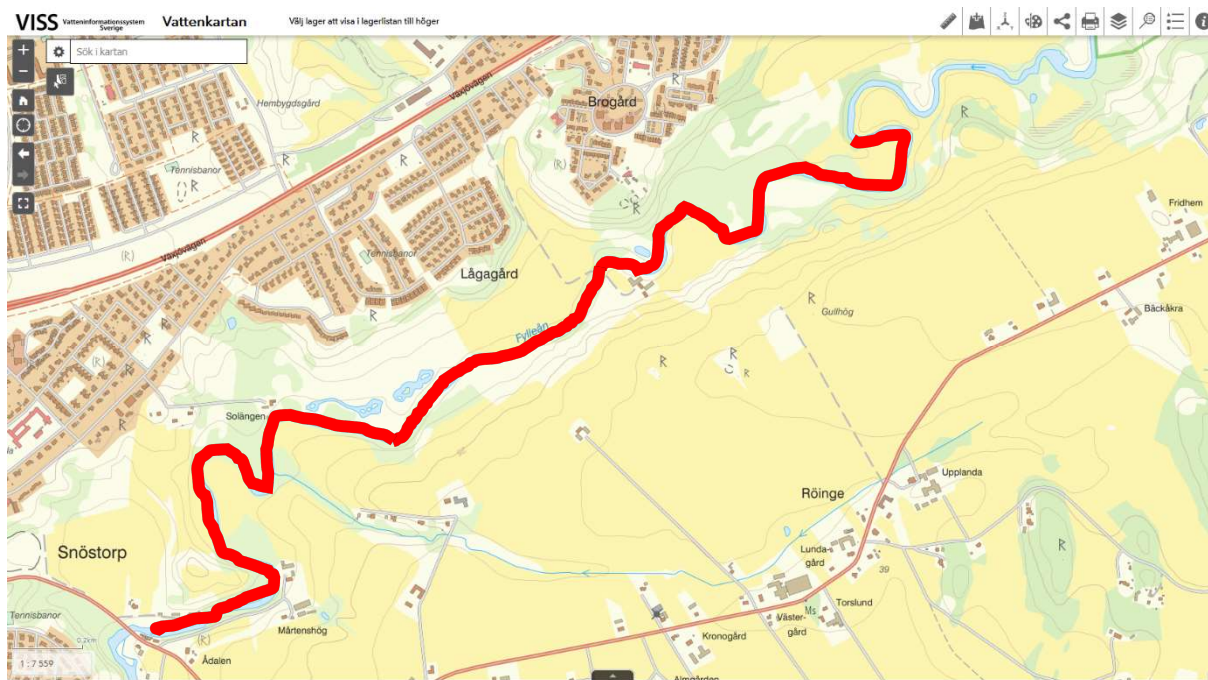
**Figur 10.** En ca 4,5 kilometer lång sträcka inventerades 2021 och 2022 utan att några musslor hittades.

Inventering av flodpärlmussla 2021 och 2022 gjordes uppströms Tullgrens kraftverk på en sträcka på 4,5 km från Ådalen till ovan Brogård. Inventeringen gjordes under 4 dagar i juli 2021 (19/7 - 22/7), och 4 dagar juli 2022 (20/7–30/7), figur 10. Inga musslor hittades men bottenstruktur och vattendragets utformning ger stort hopp om att det skall finnas uppströms i vattendraget.
